BMW X1 XDRIVE18D 136 HK AUTOMAT 4WD
TESTDATO: 11.04.2024
KODE: 1369368

BD84600

NBF Tilstandsrapport er utarbeidet av Norges Bilbransjeforbund og Forbrukerrådet.

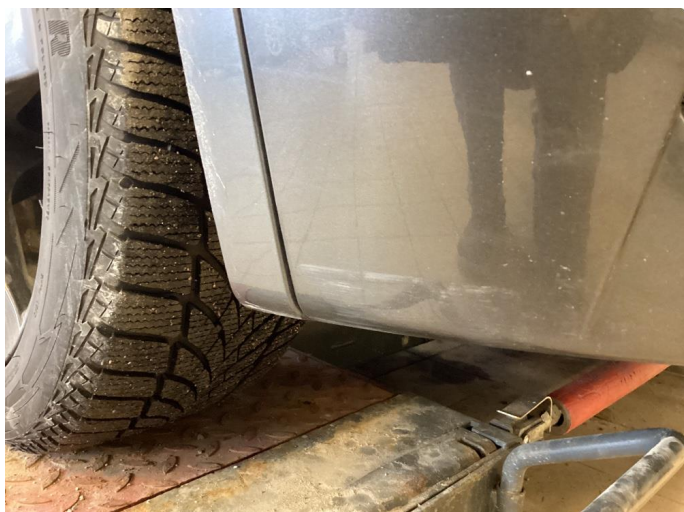
1.1 Skarpe kanter

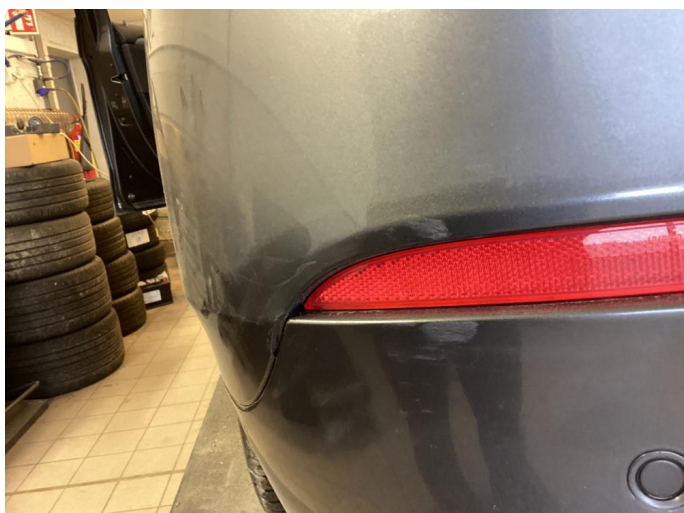
1.2 Øvrige feil

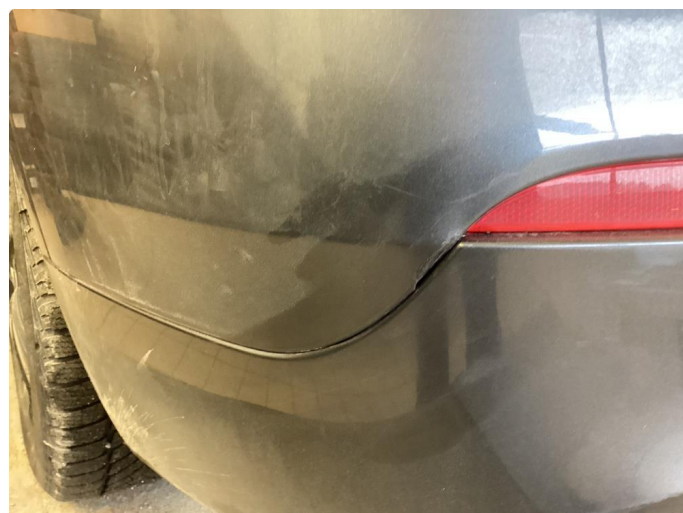
1.3 Skade
