**TOYOTA COROLLA 2WD**
**TESTDATO: 18.03.2024**
**KODE: 1395088**

<b>VJ29111</b>	<b>46 895 KM</b>	<b>14.02.2022</b> Førstegang registrert	<b>Bensin hybrid</b> - Hybrid, ikke ladbar
----------------	------------------	--	---

NBF Tilstandsrapport er utarbeidet av Norges Bilbransjeforbund og Forbrukerrådet.

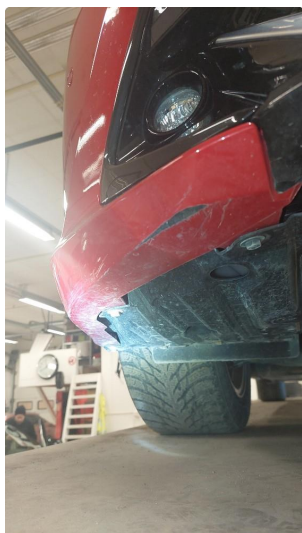
1.2 Skrubbskader underkant

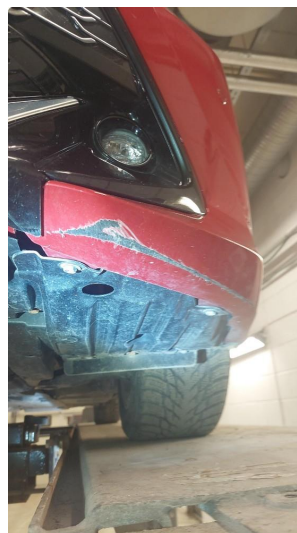
1.2 Skrubbskader underkant

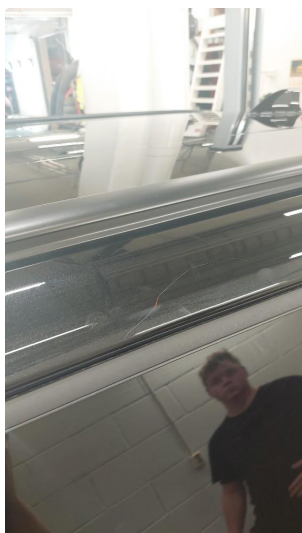
1.3 Ripe(r) ned til grunning
