TOYOTA VERSO 147 HK MANUELL FORHJULSDRIFT
TESTDATO: 28.02.2024
KODE: 1358117

| VH21616 | 120 938 KM | 09.04.2010 Førstegang registrert | Bensin |

NBF Tilstandsrapport er utarbeidet av Norges Bilbransjeforbund og Forbrukerrådet.

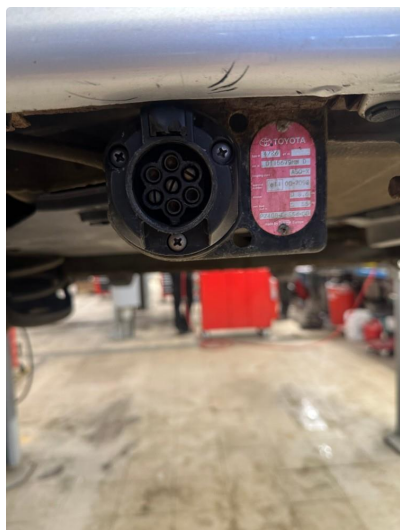
| Punkt | Beskrivelse | Plassering |
|---|---|---|
| 1.1 | Dokumentasjon utstyr/godkjenning | øvrige feil |

1.1 Øvrige feil

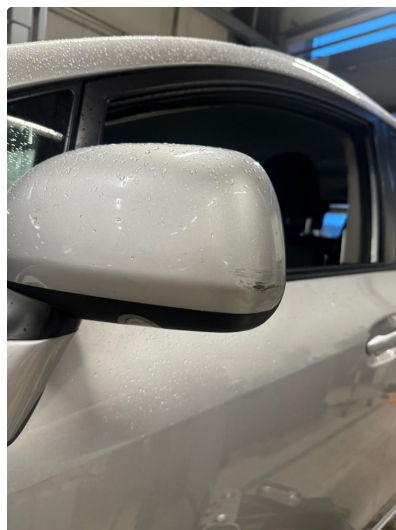
| Punkt | Beskrivelse | Plassering |
|---|---|---|
| 2.1 | Speil | speilhus riper |
| | | høyre foran |

2.1 Speilhus riper

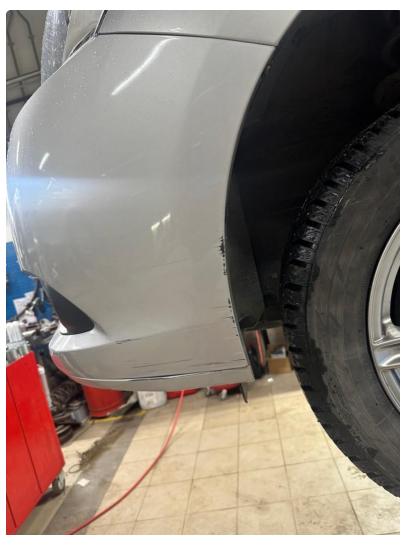
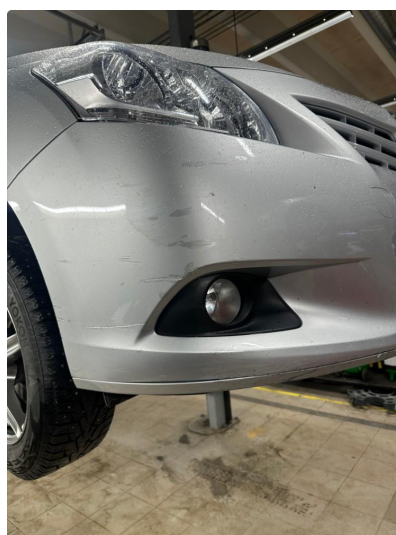
| Punkt | Beskrivelse | Plassering |
|---|---|---|
| 2.3 | Støtfanger | ripe(r) |
| | | foran |

2.3 Ripe(r)

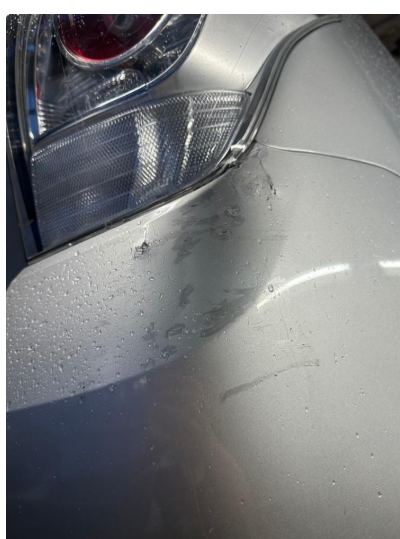
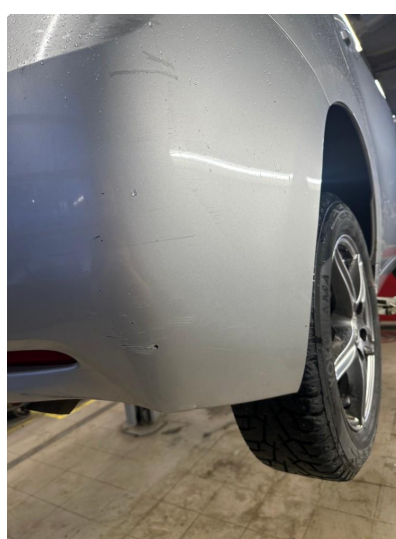
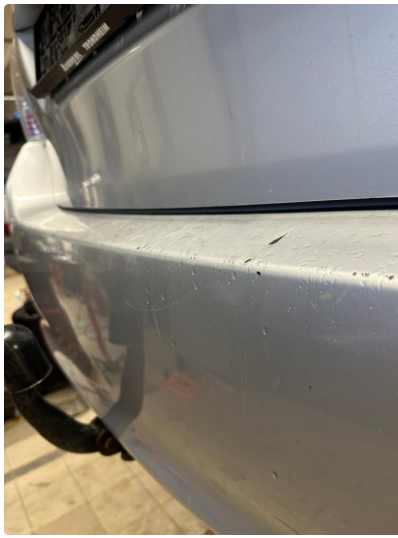
| Punkt | Beskrivelse | Plassering |
|---|---|---|
| 2.4 | Støtfanger | ripe(r) |
| | | bak |

2.4 Ripe(r)

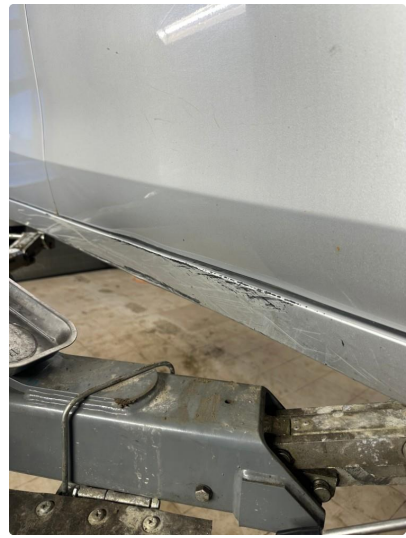
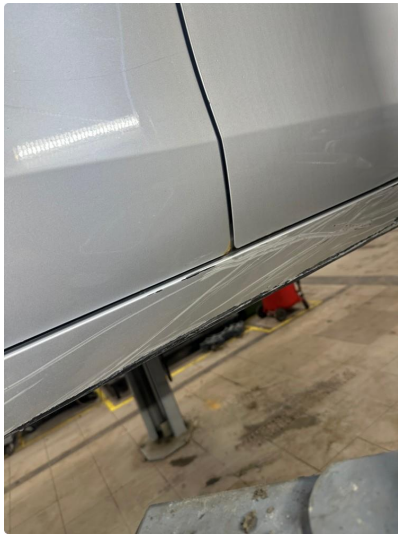
| Punkt | Beskrivelse | Plassering |
|---|---|---|
| 2.5 | Kanal | skade |
| | | høyre |

2.5 Skade
