TOYOTA RAV4 4X4
TESTDATO: 12.09.2022 **KODE: 101846**
6

CHASSISNR: JTMR63FV40D018293	BRUKTIMPORT: Nei
KJØRETØY: Personbil	FRIST FOR PKK: 21.01.2025

NBF Tilstandsrapport er utarbeidet av Norges Bilbransjeforbund og Forbrukerrådet.

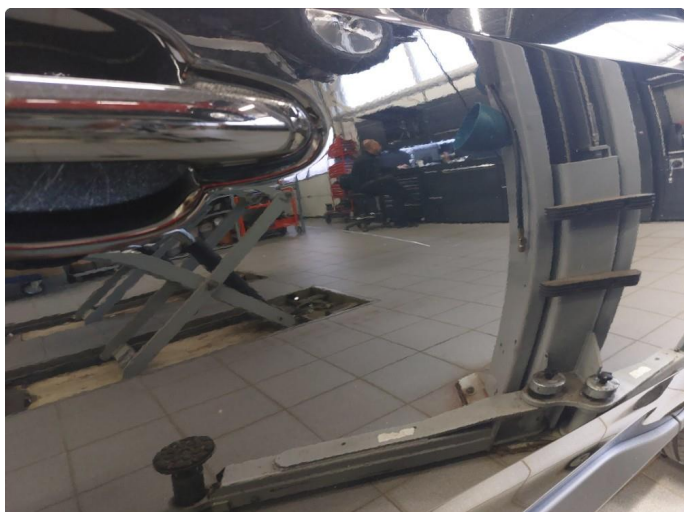
Punkt	Beskrivelse	Plassering
1. EKSTERIØR		
1.1 Dører	ripe	høyre foran - venstre bak
1.2 Skjermer	ripe	høyre bak
1.3 Støtfanger	skrubbskader underkant	nede - høyre foran

1.1 Riper

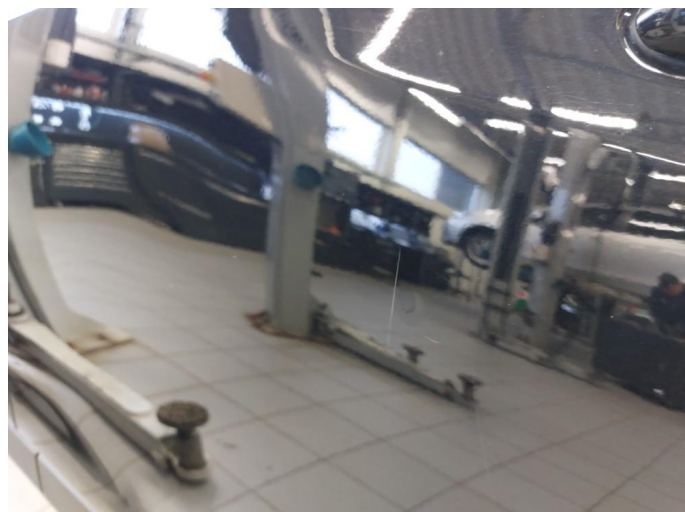
1.1 Riper

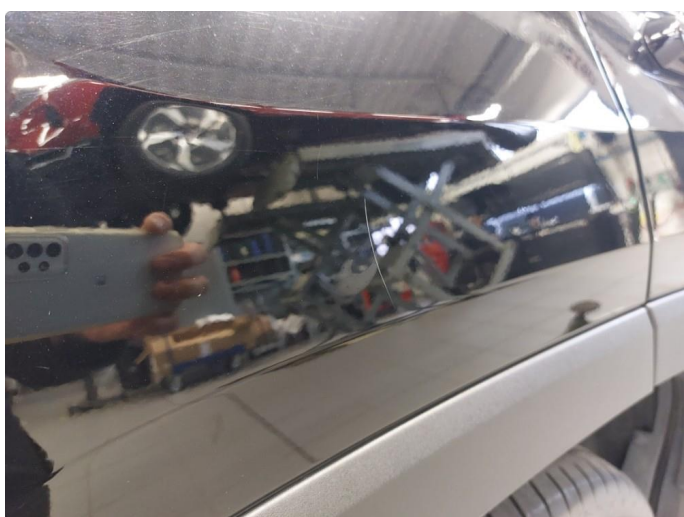
1.2 Ripe(r)

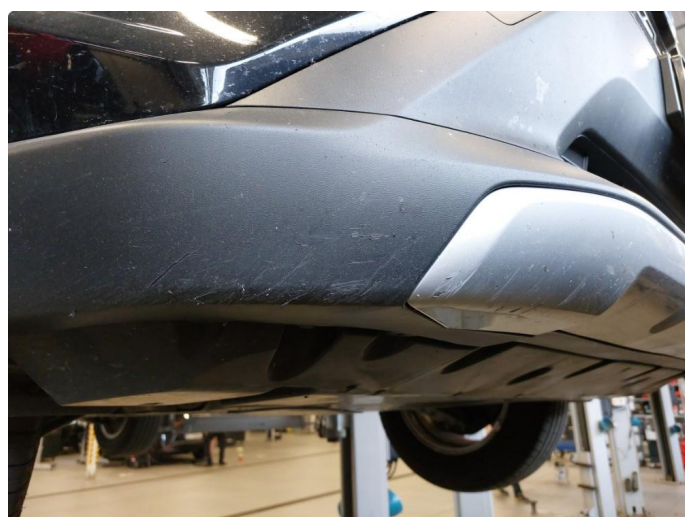
1.3 Skrubbskader underkant
