**TOYOTA PROACE CITY 131 HK AUTOMAT FORHJULSDRIFT**
**TESTDATO: 12.09.2022**
**KODE: 101857  
0**

<b>LJ81524</b>

NBF Tilstandsrapport er utarbeidet av Norges Bilbransjeforbund og Forbrukerrådet.

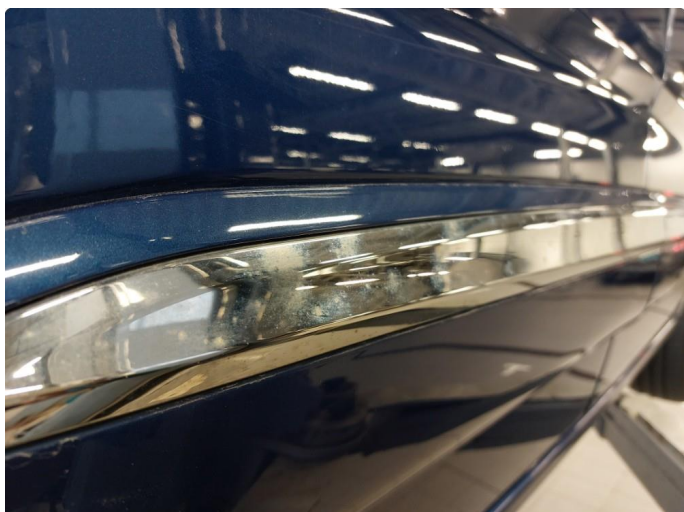
1.1 Øvrige feil

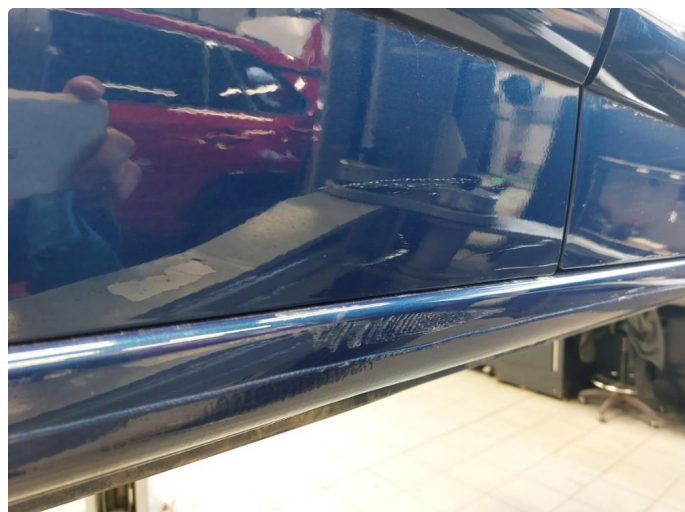
1.2 Riper

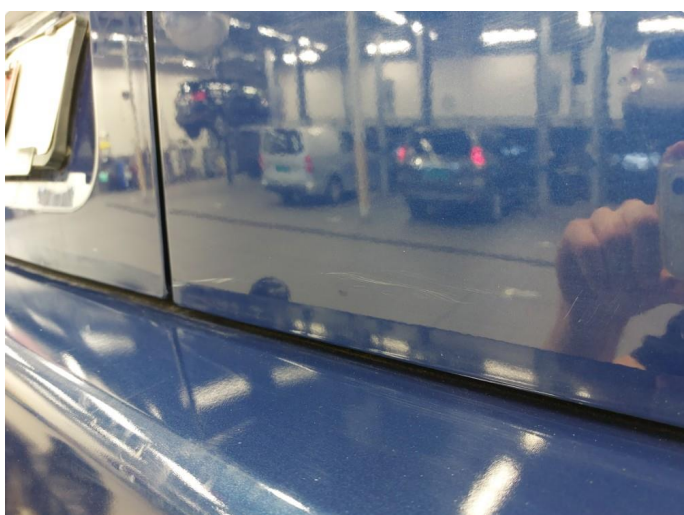
1.3 Noen riper

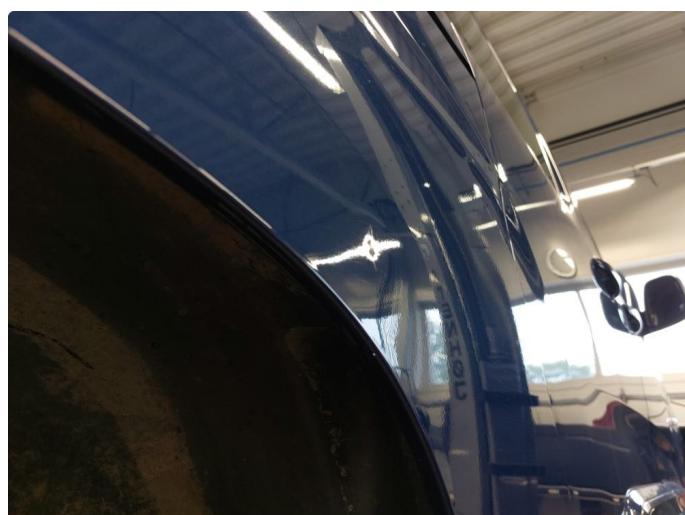
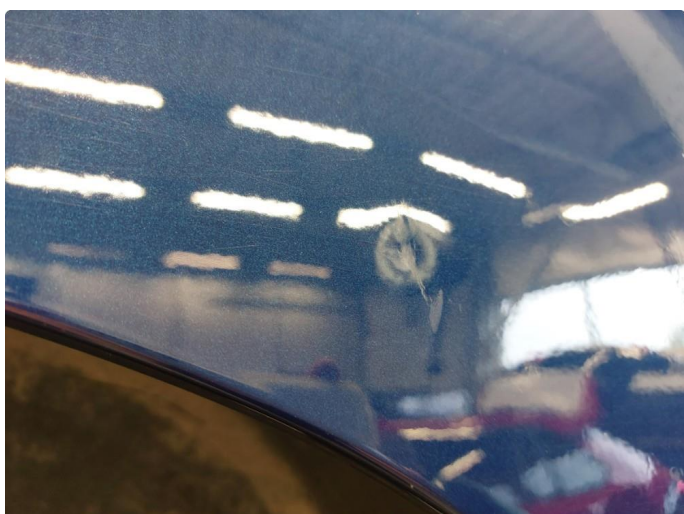
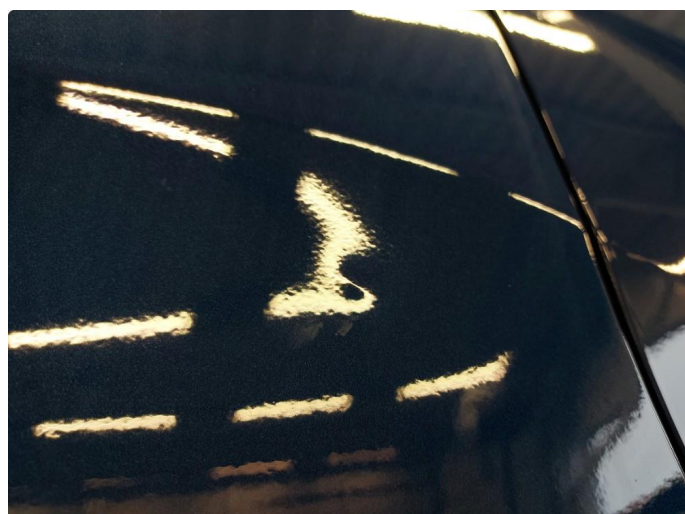
1.4 Bulk

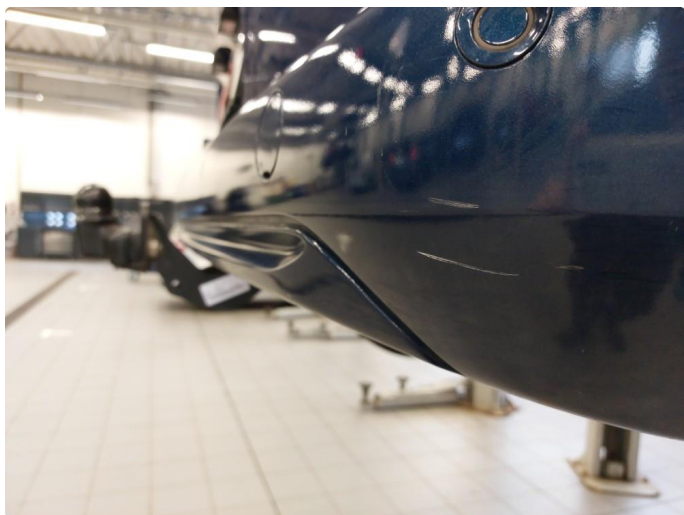
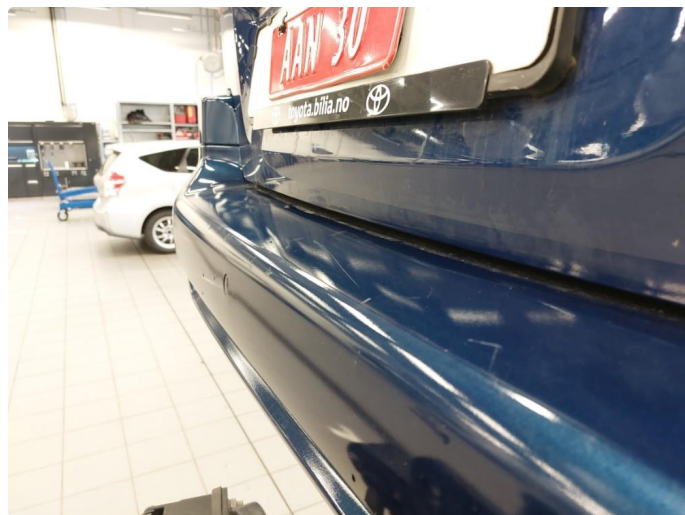
1.5 Ripe(r)
