**TOYOTA YARIS FORHJULSDRIFT**
**TESTDATO: 13.03.2024**
**KODE: 1368615**

<b>LJ84037</b>	<b>16 157 KM</b>	<b>01.09.2022</b> Førstegang registrert	<b>Bensin/ Batteri</b>
----------------	------------------	--	----------------------------

NBF Tilstandsrapport er utarbeidet av Norges Bilbransjeforbund og Forbrukerrådet.

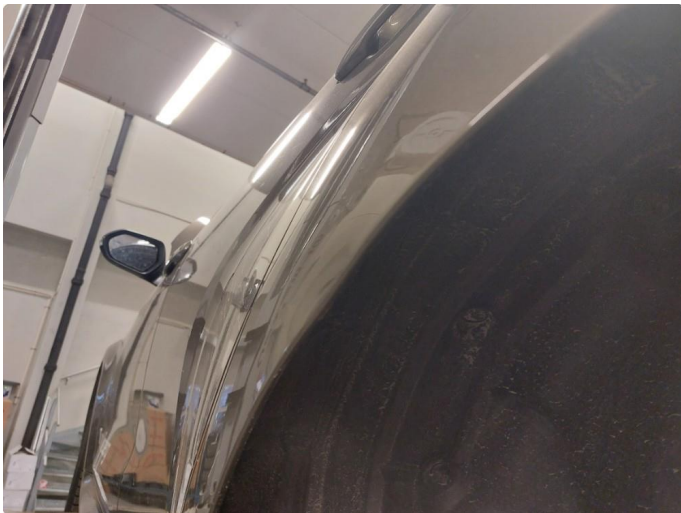
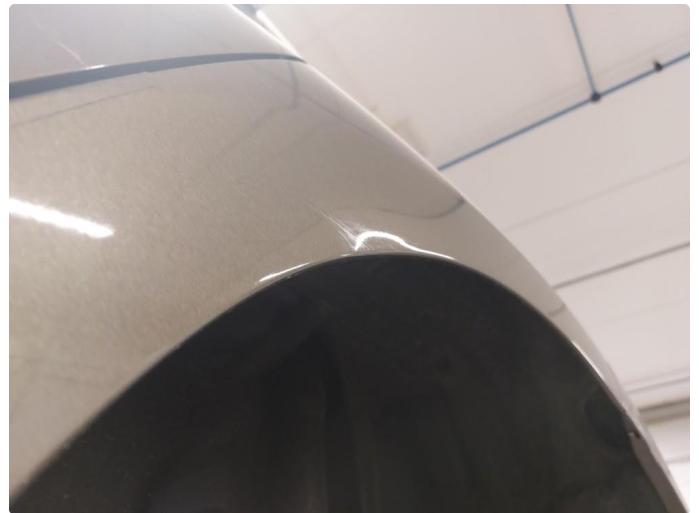
Punkt	Beskrivelse	Plassering
<b>1. EKSTERIØR</b>		
1.1 Skjermer	bulk	venstre bak
1.2 Støtfanger	ripe(r)	venstre bak

1.1 Bulk

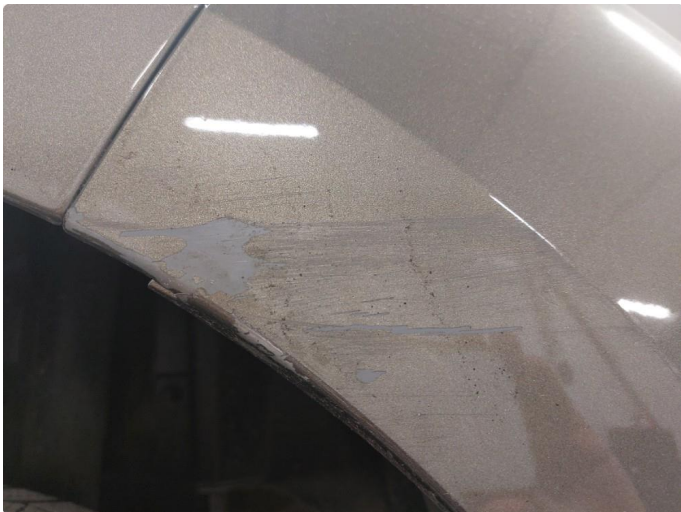
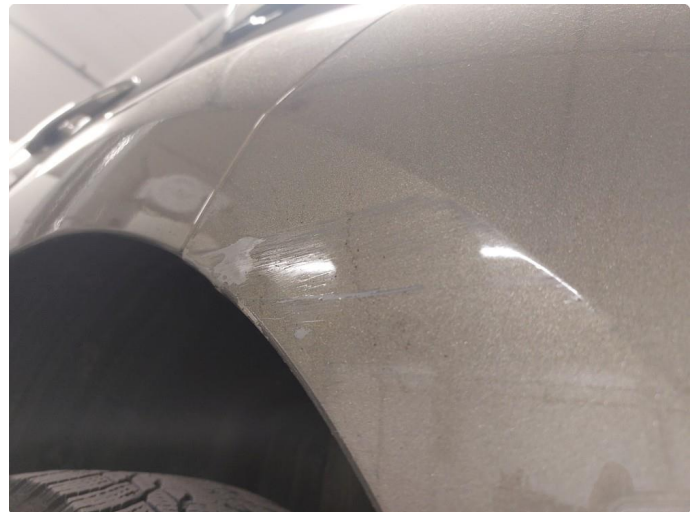
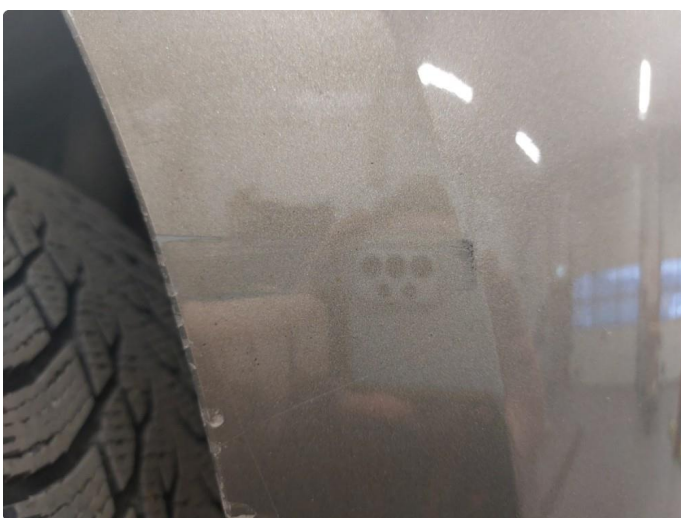
1.2 Ripe(r)
