**TOYOTA COROLLA 2WD**
**TESTDATO: 18.03.2024**
**KODE: 1395088**

<b>VJ29111</b>	<b>46 895 KM</b>	<b>14.02.2022</b> Førstegang registrert	<b>Bensin hybrid</b> - Hybrid, ikke ladbar
----------------	------------------	--	---

NBF Tilstandsrapport er utarbeidet av Norges Bilbransjeforbund og Forbrukerrådet.

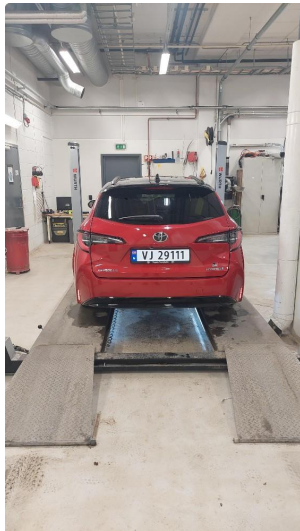
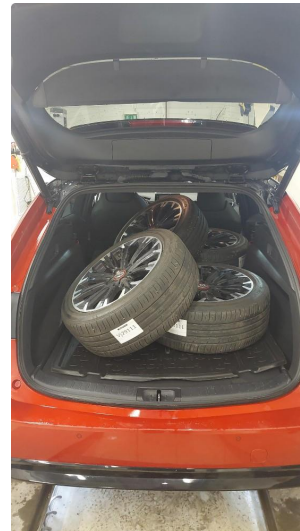
Punkt	Beskrivelse	Plassering	
<b>1. EKSTERIØR</b>			
1.1	Vinduspussere/-spyer	utslitte pussereblader	foran - bak
1.2	Støtfanger	skrubbskader underkant	foran
1.3	Tak	ripe(r) ned til grunning	venstre
<b>2. OPPLYSNINGER/KLARGJØRING</b>			
2.1	Øvrig utstyr/klargjøring	dyprens

1.3 Ripe(r) ned til grunning
