BMW X1 XDRIVE25E 4WD
TESTDATO: 23.04.2024
KODE: 1398259

KJ52188	62 850 KM	15.03.2021 Førstegang registrert	Bensin hybrid - Ladbar hybrid
----------------	------------------	--	---

CHASSISNR: WBA71AB03M5T15928	BRUKTIMPORT: Nei
KJØRETØY: Personbil	FRIST FOR PKK: 15.03.2025

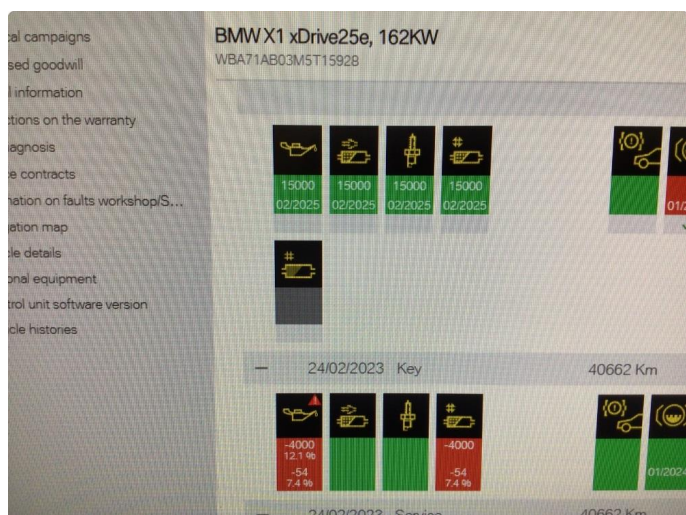
Punkt	Beskrivelse	Plassering
1. MOTOR		
1.1 Service	service etter bilens intervall ikke fulgt

1.1 Service etter bilens intervall ikke fulgt
