VOLVO XC40 2WD
TESTDATO: 07.05.2024
KODE: 1409024

FT67606	44 517 KM	30.11.2020 Førstegang registrert	Bensin hybrid - Ladbar hybrid
----------------	------------------	--	---

NBF Tilstandsrapport er utarbeidet av Norges Bilbransjeforbund og Forbrukerrådet.

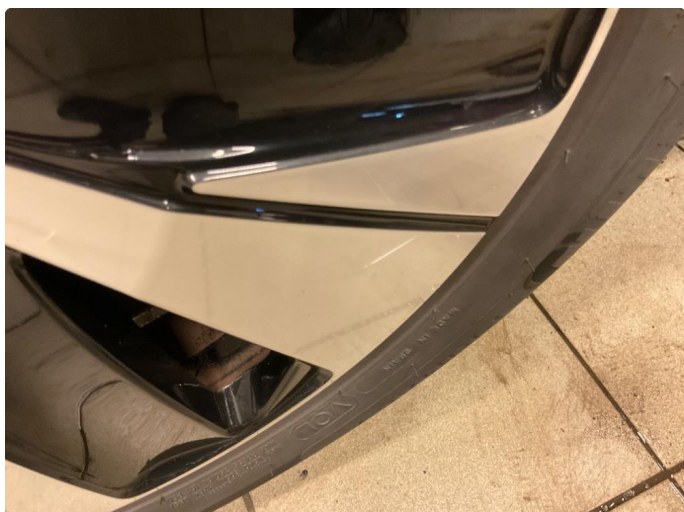
1.2 Øvrige feil

Punkt	Beskrivelse	Plassering
1. EKSTERIØR		
1.1 Lakk	øvrig feil	
1.2 Dekk/Felger	øvrig feil

Noen riper og steinsprut, normalt ihht alder/km
